COMUNE DI PORTOFERRAIO

Valutazione Unità Immobiliare ubicata nel Comune di Portoferraio in Via Carducci / Piazza Dante

Relazione di Stima

Febbraio 2018

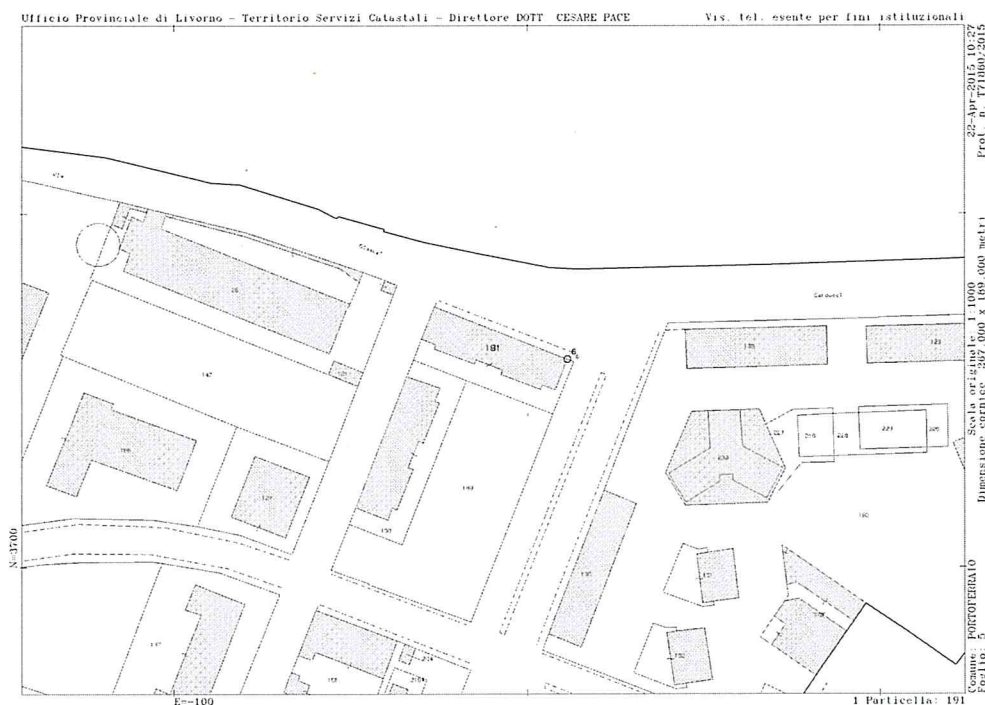
Il fabbricato è stato censito al Catasto Urbano – Costituzione del 10.06.1991 n. 20387.1/1991, in atti dal 14.09.1993 - al Foglio di Mappa 5 Mappale 191. L'unità immobiliare oggetto di stima è identificata al Subalterno 18, ed è stata censita come fondo commerciale. Alla stessa è stata attribuita la categoria Catastale C1 di classe 5 e successivamente attraverso ricorso proposto nell'anno 1994 dallo stesso comune, è stata rettificata e attribuita la classe 4 – decisione Commissione Tributaria di 1° grado n. 298 in data 31.05.1994. La consistenza riportata in visura, risulta di mq. 229 e la rendita di €. 3.559,89.

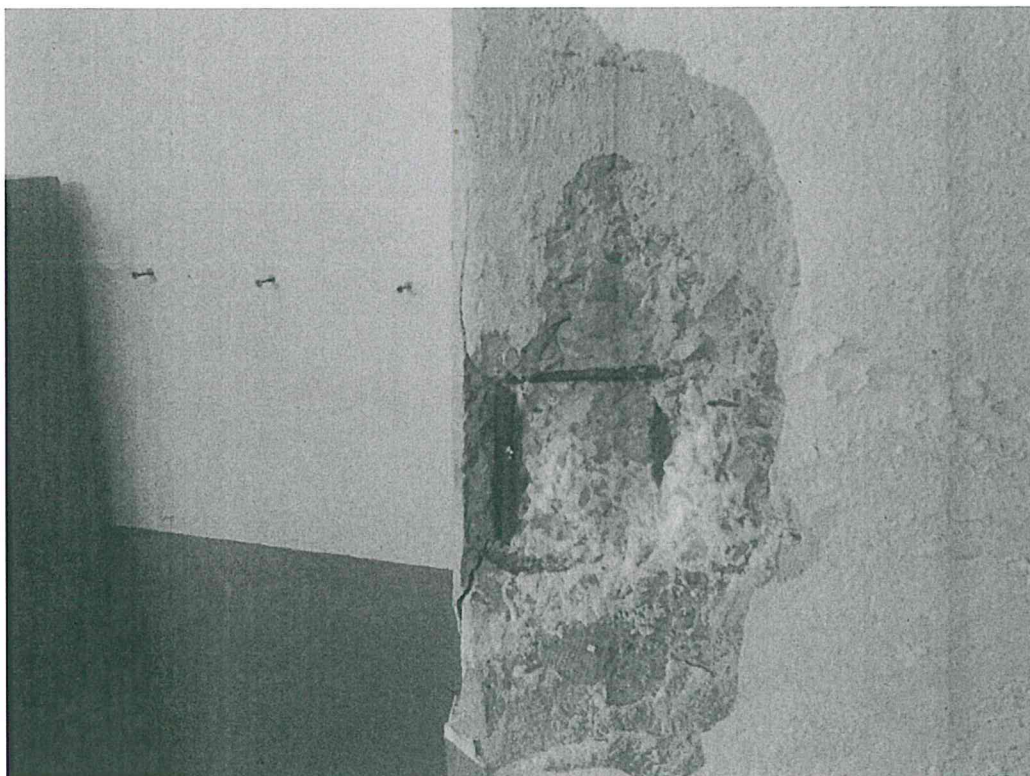
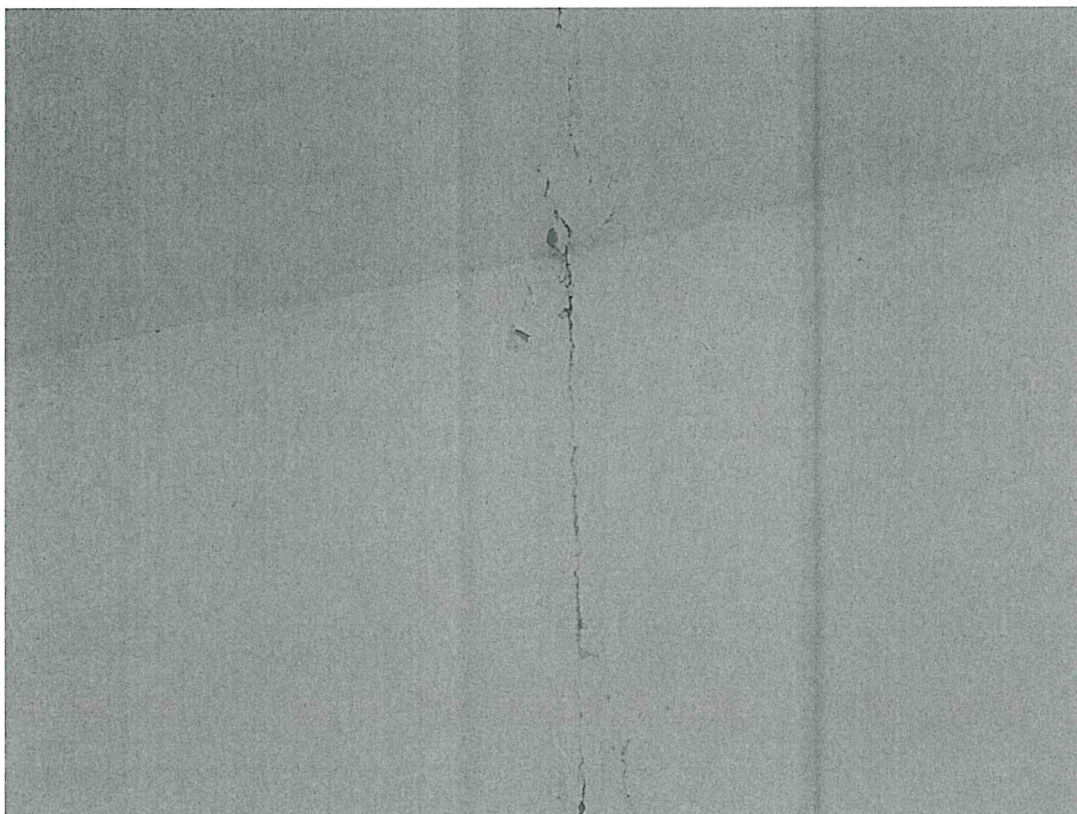
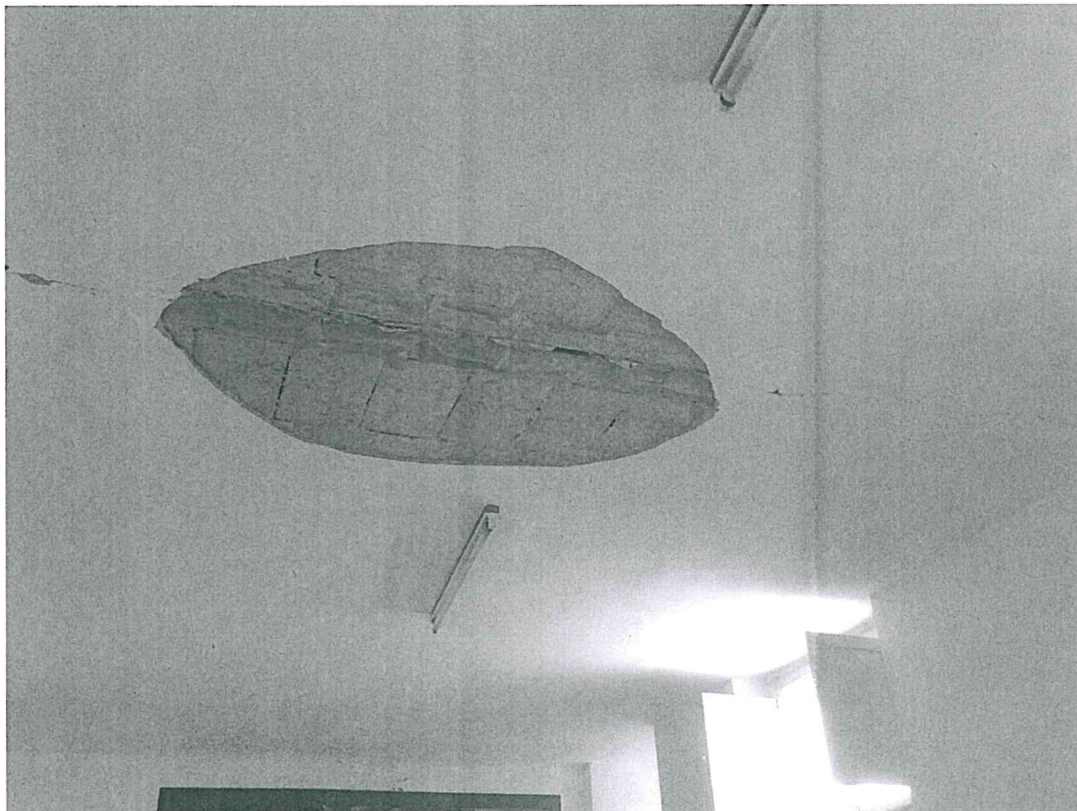
Non si ravvisa, almeno dove è stato possibile accedere, particolari criticità a carattere strutturale della struttura portante mista costituita da travi, pilastri e travetti, con tamponature in muratura e solaio in latero-cemento. (vedi foto).

Si può invece affermare, che l'unità immobiliare da valutare, non essendo più utilizzata da diversi anni, si presenta in pessime condizioni di conservazione e manutenzione, sia per quanto riguarda le lievi lesioni strutturali, dovute all'ossidazione dell'armatura in ferro, così come per le finiture, gli infissi e gli impianti presenti. Non si rilevano, almeno nelle zone accessibili, presenza di locali igienici, è presente solo un punto di adduzione, attraverso tubi esterni. Per quanto l'intero impianto elettrico, quasi completamente fuori traccia, si considera totalmente inadeguato, vetusto ed obsoleto. Dunque, indubbiamente l'intera unità immobiliare, necessita di un totale e sostanziale intervento di ripristino, attraverso:

Pulizia generale di tutte le superfici; Interventi ai solai che hanno subito alterazioni dovute alle eventuali ossidazioni delle armature; Il ripristino di tutti gli intonaci, in alcuni casi anche dell'arriccio, di tutte le parti strutturali e non strutturali, verticali ed orizzontali, alcune di queste completamente prive di finitura; Rifacimento di tutta la pavimentazione, sia nei locali dove questa è presente, sia nelle zone dove invece è addirittura priva di massetto; Sostituzione di tutti gli infissi, interni ed esterni, così come delle grate esterne in ferro esistenti; Rifacimento dell'impianto elettrico sottotraccia a norma di legge e quant'altro occorra per ripristinare detto fondo.
