PIANO ATTUATIVO

Ambito 24 PEEP "Caserme di Albereto"

Relazione geologica

Dott. Geologo Mauro Ceccherelli

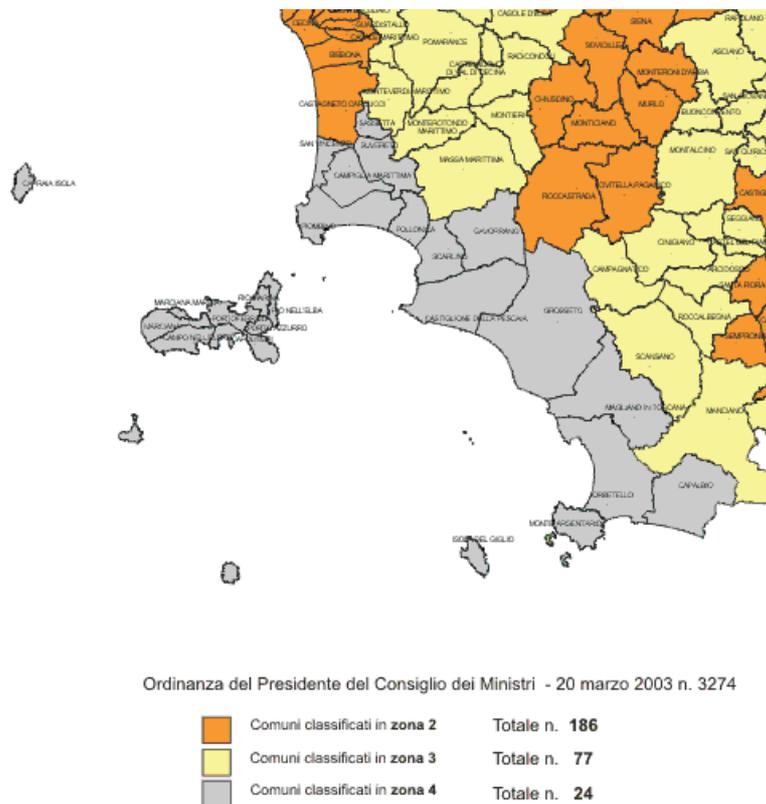
FIG.1 Estratto dalla carta "Riclassificazione sismica dei comuni della Toscana" REGIONE TOSCANA

Il territorio comunale di Portoferraio, originariamente non incluso nell'elenco dei comuni sismici, è attualmente inserito nella 4° categoria sismica nazionale (Del. GRT n°878 del 8/10/201). In attuazione del C.5 del DPGR 53/r non è stata elaborata una Carta ZMPSSL (Zone a Maggior Pericolosità Sismica Locale).

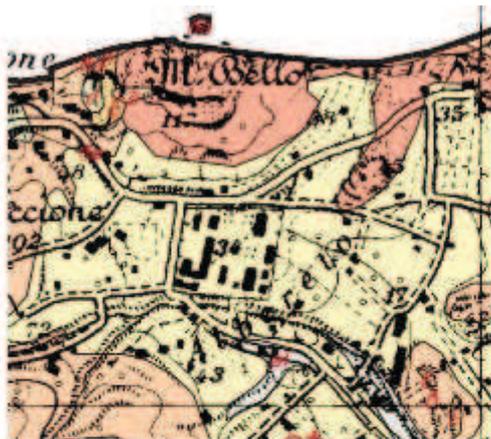
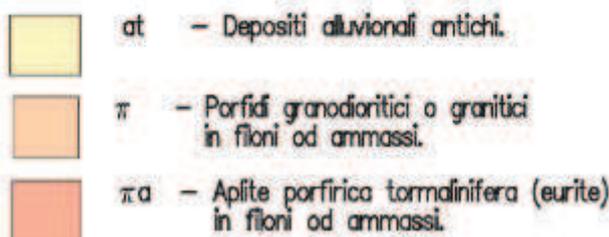
Fig. 3 Estratto dalla Carta geologica dell'Isola d'Elba scala 1:25.000

– **Depositi alluvionali antichi (At)**

Si tratta di terreni incoerenti ma piuttosto compattati, caratterizzati da una composizione decisamente eterogenea: infatti si trova una matrice sabbioso- limosa piuttosto fine, a cui si

associa in percentuale variabile una frazione di sabbia grossolana e ghiaia; il tutto ingloba numerosi elementi litici (anche di notevoli dimensioni) costituiti prevalentemente da porfidi.

Aplite porfirica (Ap) – Porfidi (P)

Si tratta di una roccia magmatica che si è messa in posto e consolidata sotto forma di filoni all'interno dei litotipi incassanti il corpo intrusivo del M. Capanne; ha chimismo acido, i componenti principali sono rappresentati da *feldspato potassico*, *quarzo*, *biotite* e *plagioclasio*, e la struttura è porfirica, con *quarzo* e *feldspato* idiomorfi all'interno di una massa di fondo microgranulare. Il colore del materiale varia dal grigio chiaro al "giallognolo" anche in relazione al grado di alterazione, la coltre di alterazione superficiale ha spessori variabili compresi tra pochi centimetri e oltre 2 metri.

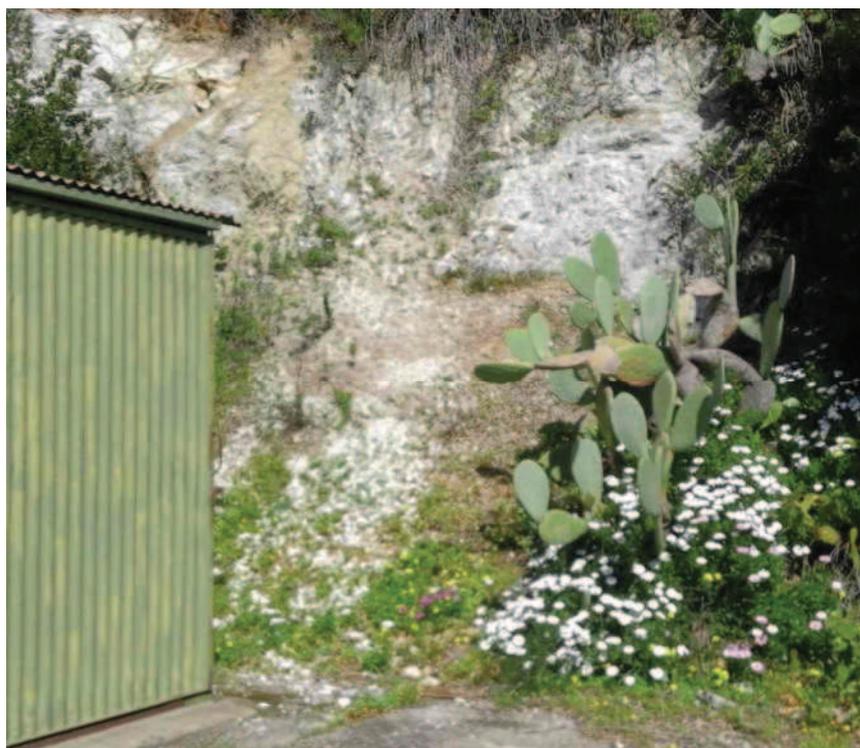
FOTO 1 l'aplite porfirica in affioramento, si noti la tipica alterazione superficiale

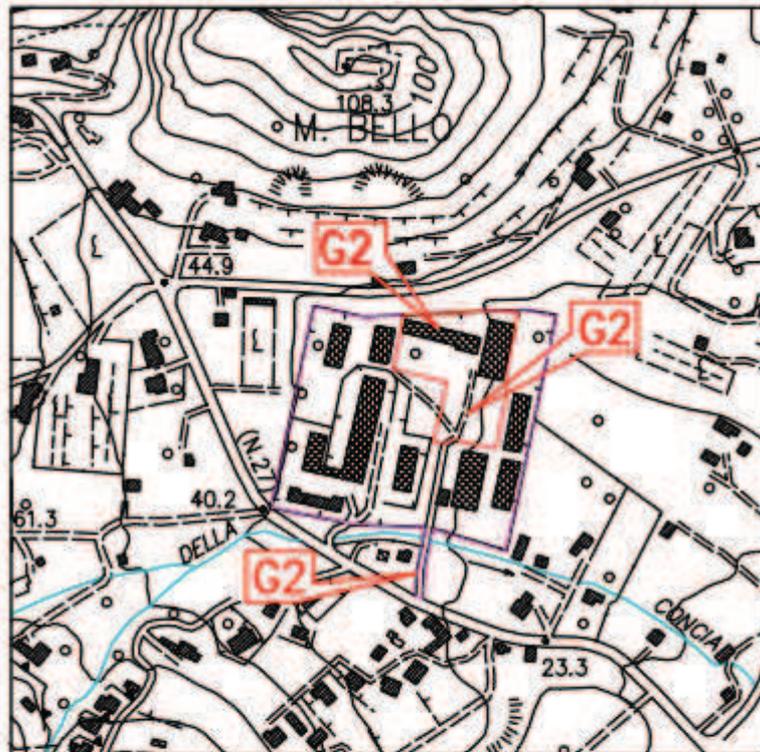
La cartografia allegata alla variante, di seguito riportata, indicava una pericolosità **G2** per i due edifici da realizzare e per la strada di accesso; tale valutazione è stata mantenuta anche nel presente Piano Attuativo in quanto è conforme alla situazione attuale ed è stata verificata mediante le indagini geotecniche eseguite che non hanno evidenziato criticità nel sottosuolo.

Edificio A ex poligono di tiro
Edificio B
Strada di accesso

G2 – Pericolosità geologica media –
G2 – Pericolosità geologica media –
G2 – Pericolosità geologica media –

Area di fondovalle con copertura di depositi alluvionali al di sopra del substrato roccioso stabile. La ridotta acclività (3-4 %) e l'assenza di lesioni negli edifici pur in stato di abbandono indicano una sostanziale assenza di fenomeni di instabilità.

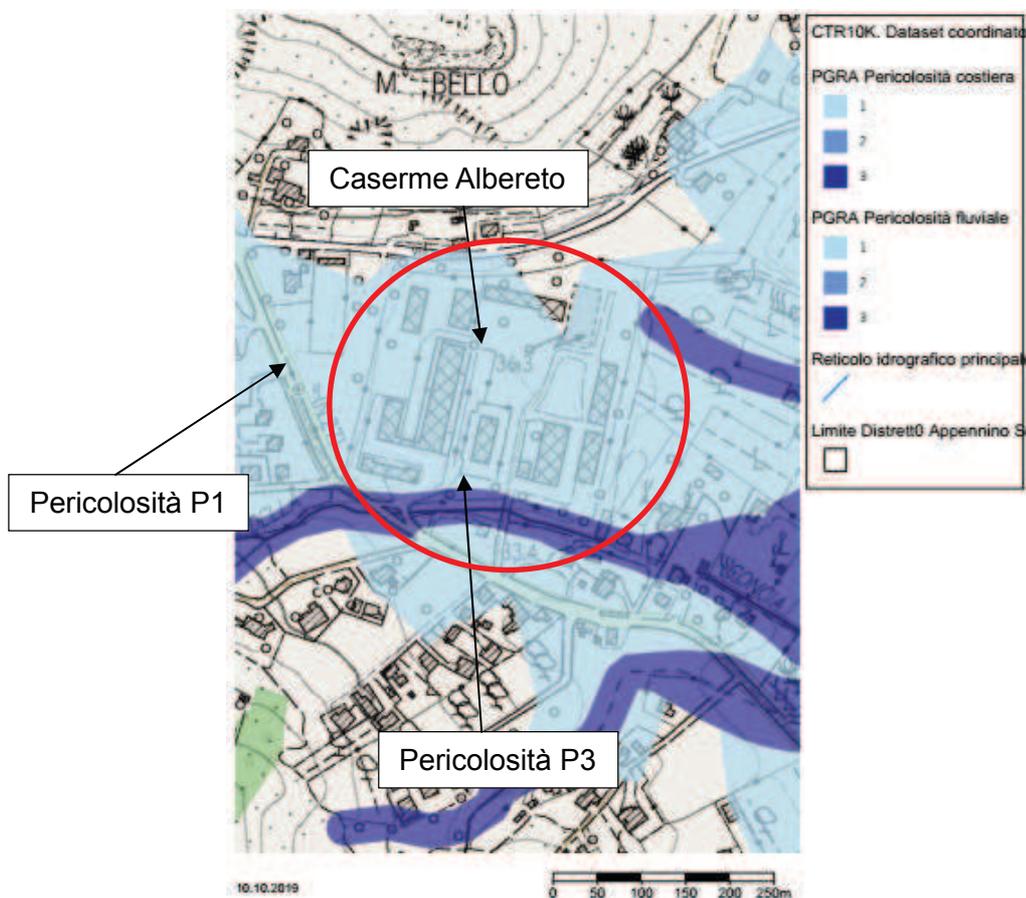
Fig. 4 Estratto dal PGRA – ABDAS Regione Toscana

La figura, estratta dalla carta della pericolosità da alluvione del Piano di Gestione Rischio Alluvioni (PGRA) dell'Autorità di Distretto Appennino Settentrionale, individua nell'area occupata dalle ex caserme una pericolosità da alluvione CLASSE P1 paragonabile, ai sensi del LR 41/2018, con una Pericolosità Idraulica media **I2** del D.P.G.R. 5/R/2020.

In corrispondenza dell'alveo del fosso della Concia la pericolosità da alluvione è CLASSE P3 paragonabile, ai sensi del LR 41/2018, con una Pericolosità Idraulica molto elevata **I4** del D.P.G.R. 5/R .

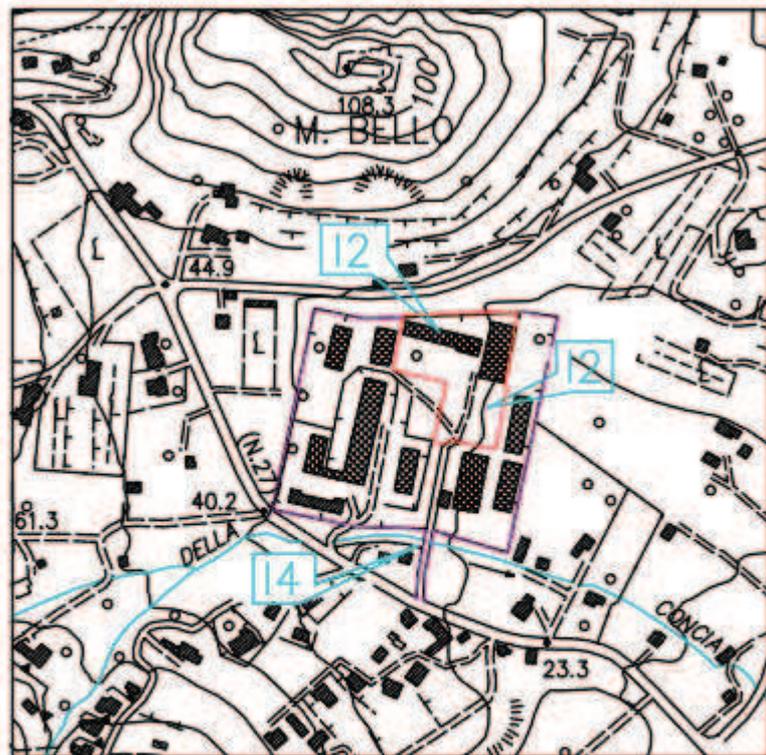
Edificio A ex poligono di tiro
Edificio B e area a verde

Pericolosità Idraulica media (I2) : i due edifici ricadono in un'area interessata da allagamenti per eventi compresi tra $30 < TR < 200$ anni .

Strada di accesso

Pericolosità Idraulica molto elevata (I4) : la porzione finale della strada di accesso ed il ponte che attraversa il fosso della Concia ricadono in un'area interessata da allagamenti per eventi con $TR < 30$ anni .

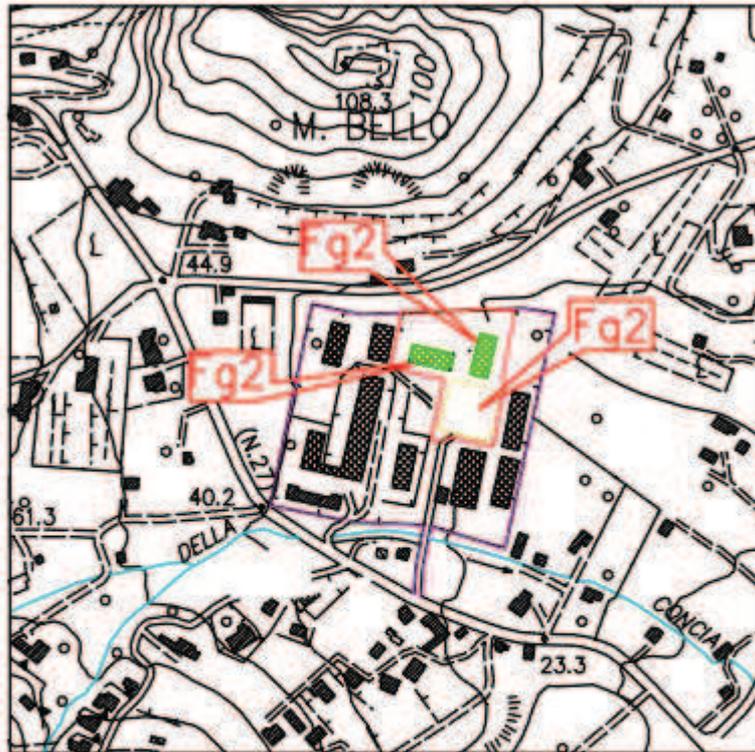
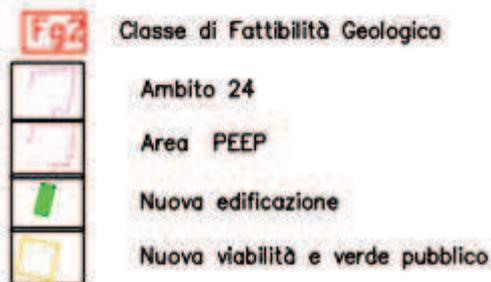
Nel presente Piano Attuativo, coerentemente con la valutazione della pericolosità geologica ai sensi della 5/R, a seguito delle indagini geotecniche in situ e in assenza di indizi di instabilità, è stata mantenuta la stessa classe di fattibilità attribuita nella variante ovvero: Fattibilità Geologica Media (**Fg2**).

<p>Edificio A ex poligono di tiro</p> <p>Edificio B</p> <p>Area a verde e viabilità pubblica</p>	<p>Fg2 – Fattibilità con normali vincoli –</p> <p>Fg2 – Fattibilità con normali vincoli –</p> <p>Fg2 – Fattibilità con normali vincoli –</p>
---	---

Fg2 - Fattibilità con normali vincoli – *Le condizioni di attuazione sono indicate in funzione delle specifiche indagini da eseguirsi a livello edificatorio al fine di non modificare negativamente le condizioni ed i processi geomorfologici presenti nell'area.* Accertato che non ci sono processi morfologici attivi sono necessarie le normali verifiche geologiche e geotecniche da svolgersi in sede di predisposizione dei piani attuativi o, in loro assenza, dei progetti edilizi per gli interventi edilizi diretti.

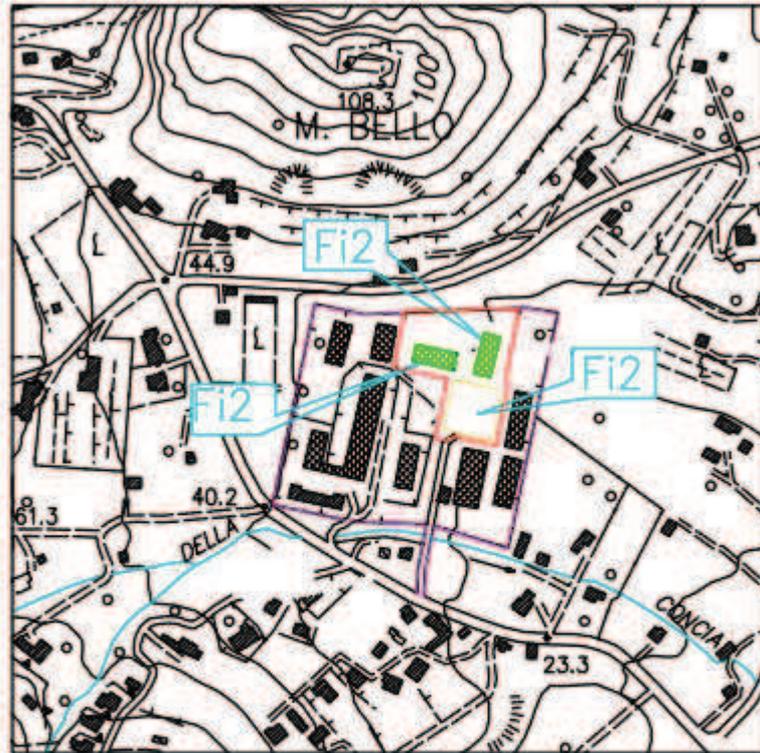
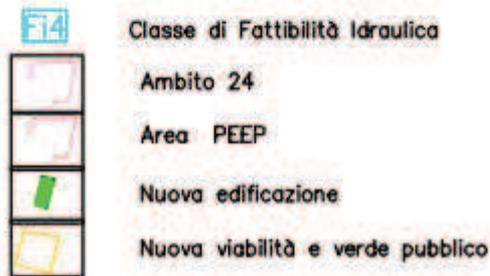
Edificio A ex poligono di tiro	Fi2 – Fattibilità idraulica con normali vincoli –
Edificio B	Fi2 – Fattibilità idraulica con normali vincoli –
Area a verde e viabilità pubblica	Fi2 – Fattibilità idraulica con normali vincoli –

Fattibilità Idraulica con normali vincoli (Fi2) : nell’area in cui ricadono i due edifici sono necessarie normali verifiche, anche a livello qualitativo, che dimostrino il non incremento del rischio idraulico nell’area .

NOTA: La cartografia della fattibilità idraulica non riporta il piccolo fosso situato tra l’area PEEP e il rilievo di M.Bello, per quanto tale fosso sia indicato sulle planimetrie catastali e nella cartografia del PGRA non è stato possibile, nel corso dei sopralluoghi eseguiti, individuarne la posizione in campagna. Si rimanda pertanto al progetto esecutivo la verifica delle distanze tra i futuri edifici e il ciglio di sponda del fosso ai sensi della L.R. 41/2018.

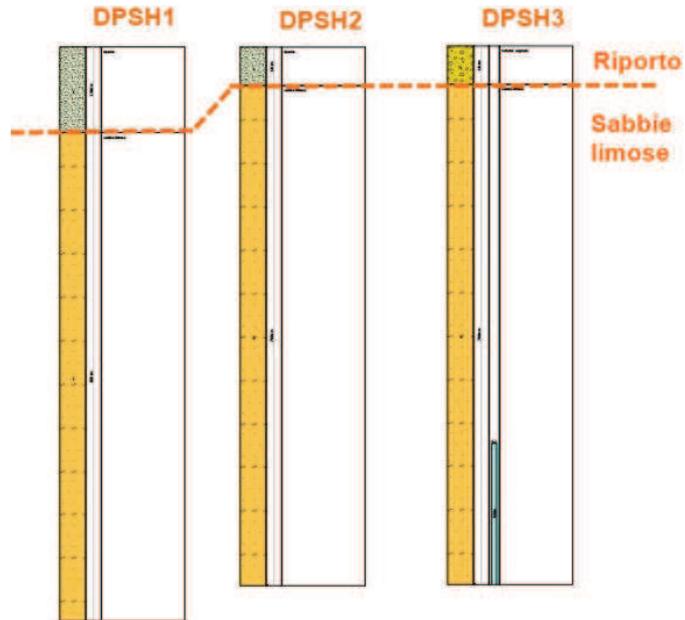
Fig. 5 Comparazione tra le 3 prove penetrometriche P1, P2 e P3

Il quadro stratigrafico ottenuto dalle penetrometrie è omogeneo e i profili stratigrafici sono pressochè identici tra loro.

- Lo strato superficiale rimaneggiato è costituito da terreni eterogenei molto addensati , lo spessore è mediamente di 1 metro circa
- al di sotto sono presenti sabbie limose poco addensate di origine alluvionale, il cui spessore supera i 10 metri
- Il substrato roccioso, situato secondo la ricostruzione eseguita a profondità superiori a 10 m dal p.c. non è conosciuto.

La sottostante Fig.4 riassume graficamente e interpreta i dati ottenuti dalle penetrometrie.

La falda acquifera è stata incontrata solo nella DPSH3 a quota 6.6 metri dal p.c, ma le prove sono state eseguite in un periodo scarsamente piovoso per cui è lecito supporre che a seguito di piogge copiose il livello piezometrico possa risalire fino a quote prossime al p.c.

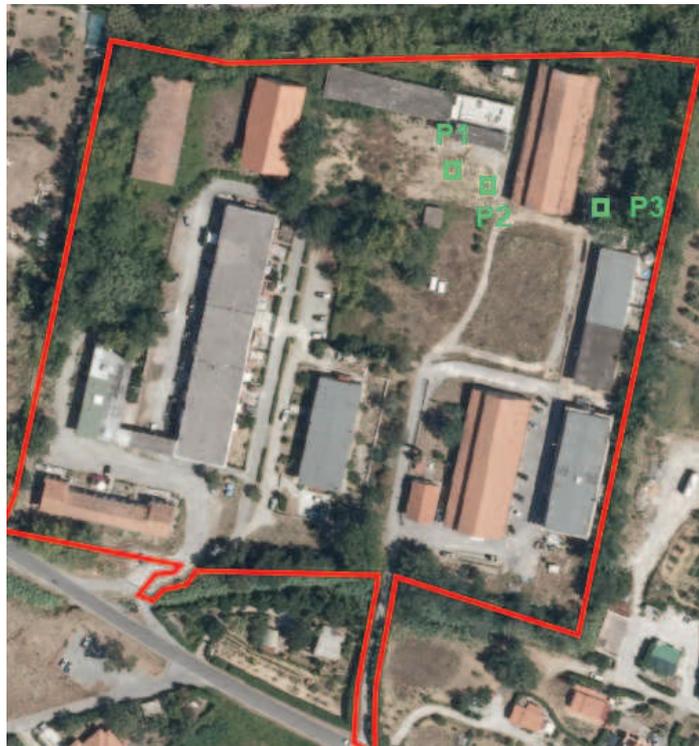
Fig. 6 Ubicazione delle prove penetrometriche DPSH1, DPSH2, DPSH3

Per la caratterizzazione geotecnica sono state utilizzate n. 3 penetrometrie dinamiche eseguite nello stesso sito dove sorgerà il PEEP in data 15/12/20 (DPSH1, DPSH2 e DSH3) .

L'ubicazione è riportata in Fig.6, i tabulati in Allegato 1, le prove e la elaborazione dei dati sono state eseguite dal Geologo dott. Francesco Calderini .

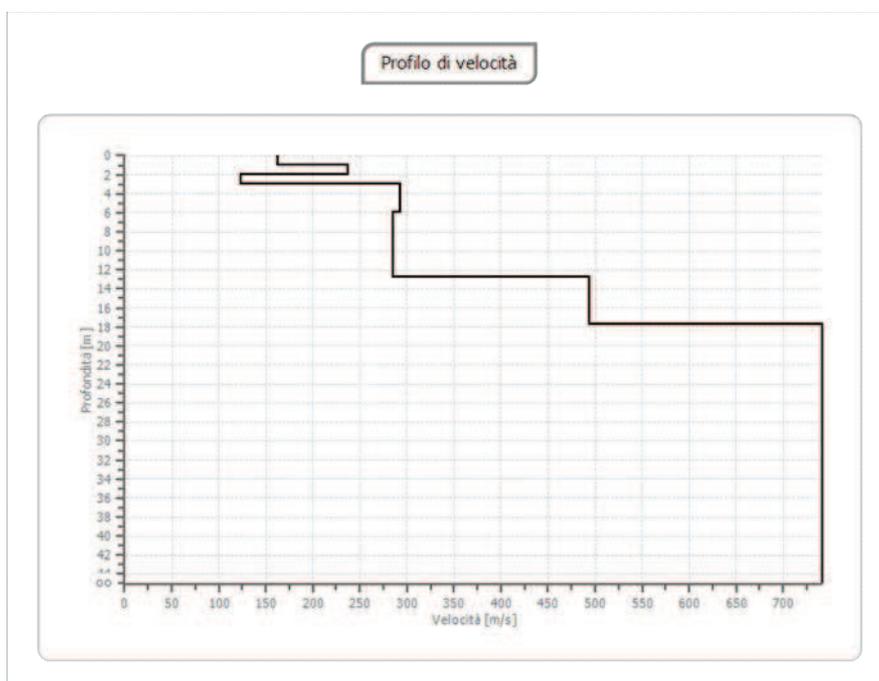
Fig.7 Profilo delle velocità

L'indagine geofisica eseguita conferma le osservazioni di campagna:

- lo strato superficiale, di spessore pari a circa 2,0 metri è costituito da terreni aventi caratteristiche geotecniche mediocri,
- da 2.0 metri fino a 12.0 metri detrito e roccia alterata e molto fratturata con fratture riempite da terreno incoerente ed ha caratteristiche geotecniche da basse a medie
- al di sotto dei 18 metri dal p.c., coincidente con il bedrock sismico ($V_s > 800$ m/s), è presente la roccia acquista caratteristiche di consistenza medio-elevata anche se inferiori ai valori tipici di questo litotipo

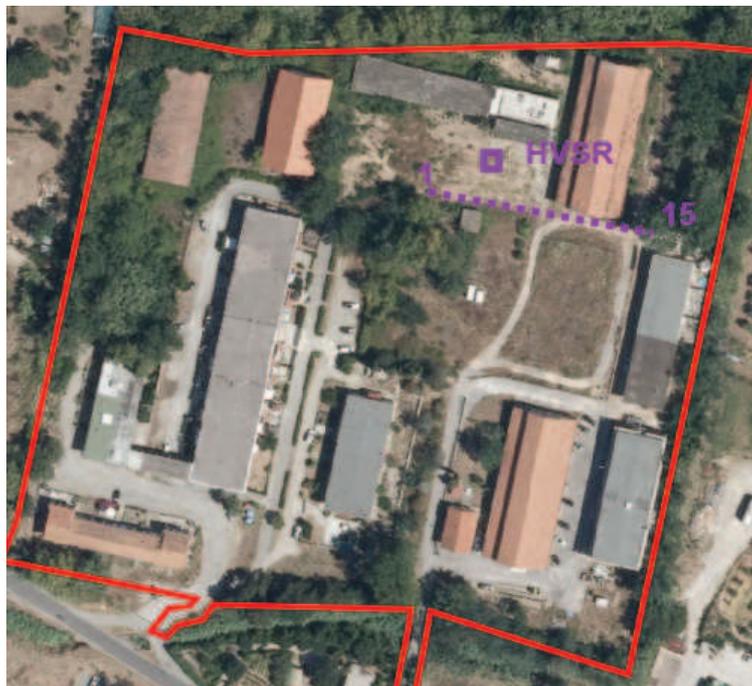
Fig. 9 Ubicazione delle prove MASW e HVSr

Nel giorno 20 Ottobre 2020 è stata eseguita da questo studio una indagine geofisica con metodologia MASW (Multichannel Analysis of Surfaced Waves) in una zona situata ad alcune centinaia di metri da quella in esame, ma avente la stessa conformazione geologica, (VEDI TAVOLA 1); l'indagine condotta aveva lo scopo di ricostruire l'andamento delle onde sismiche di taglio al variare della profondità dal p.c.

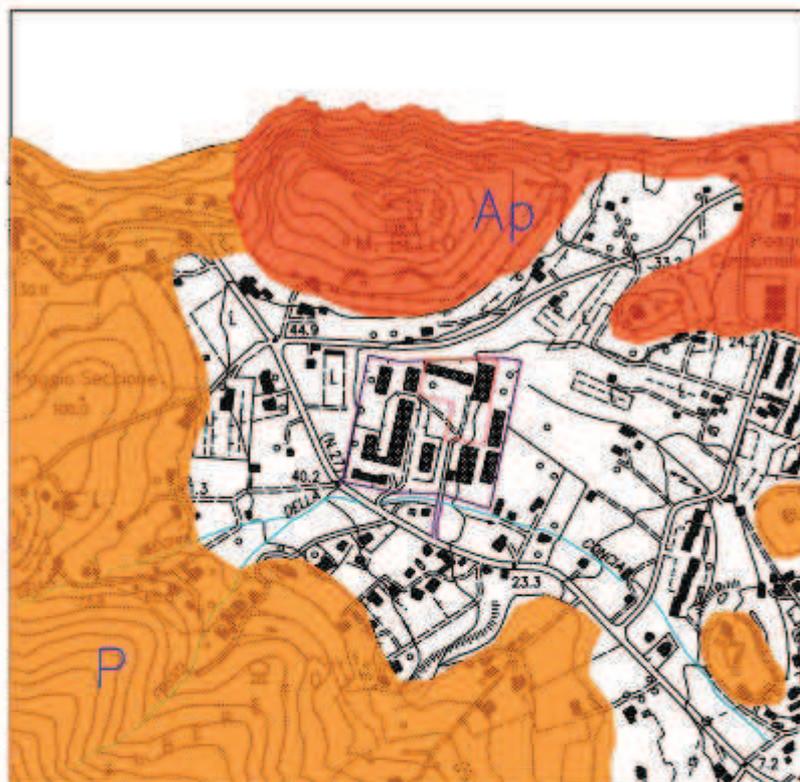
TAVOLA 2 Carta geologica SCALA 1:5.000

L'area è costituita in gran parte da **coperture alluvionali terrazzate**, risalenti all'era quaternaria, depositati nella vallecola del fosso della Concia da piccole incisioni che scolano i rilievi circostanti; questi materiali sono andati a coprire un basamento roccioso costituito da formazioni magmatiche filoniane fra cui prevalgono i **Porfidi** e l'**Aplite Porfirica**. Queste formazioni litoidi sono direttamente osservabili nei rilievi collinari che delimitano l'impluvio, dove generalmente si trovano in condizioni di sub-affioramento .

I dati ottenuti dall'indagine di campagna confermano ed integrano i dati desumibili dalla carta geologica a scala 1:25.000 dell'Isola d'Elba e dalla carta geomorfologica a corredo dello S.U. vigente; di seguito riportiamo la descrizione della stratigrafia:

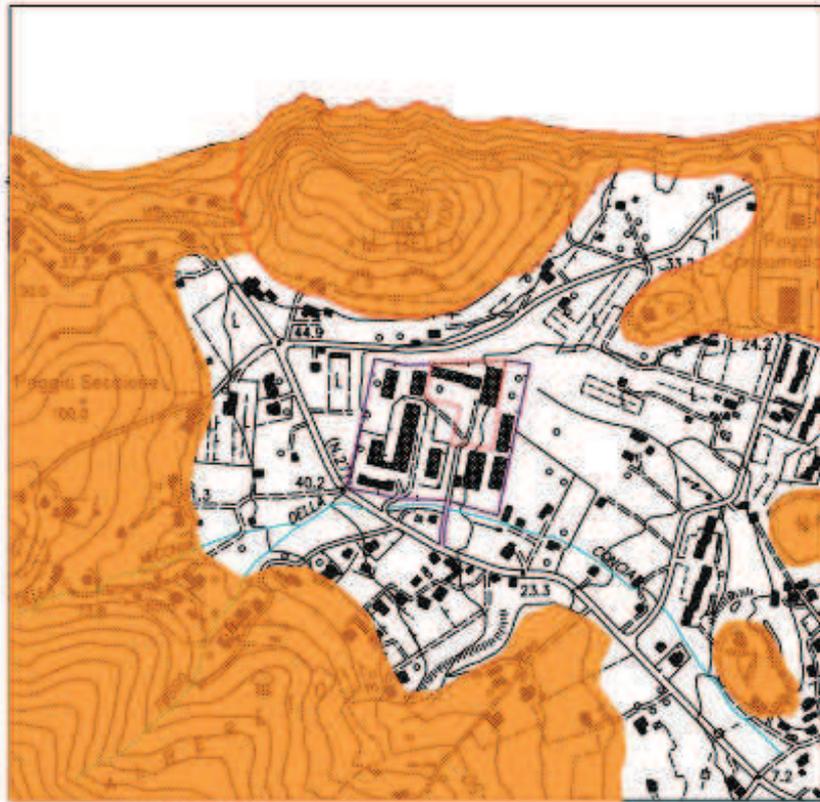
TAVOLA 3 Carta litotecnica SCALA 1:5.000

La Carta Litologico-Tecnica (Tavola 3) raggruppa le formazioni geologiche in unità litotecniche che, indipendentemente dalla loro posizione stratigrafica e dai relativi rapporti geometrici, presentano caratteristiche geomeccaniche comuni.

Sono stati individuati i terreni incoerenti di copertura (*depositi alluvionali terrazzati*) dai terreni lapidei, questi ultimi possono essere distinti, sulla base di un rilievo geologico di dettaglio in due categorie in base al grado medio di fratturazione.

- **Terreni incoerenti di copertura, poco cementati**, di spessore variabile (SUCCESSIONI GHIAIOSE-SABBIOSE-LIMOSE-ARGILLOSE) si tratta di terreni a composizione eterogenea (limo, sabbia, ghiaia), caratterizzati da bassa compattazione; la caratterizzazione geotecnica mediante prove in situ (es. prove penetrometriche dinamiche).

- **Terreni lapidei fortemente fratturati**
Si tratta di terreni lapidei ricoperti generalmente da un orizzonte di alterazione superficiale dell'ordine di 1/1,5 mt (suolo e/o regolite), e caratterizzati da un'alta densità di fratturazione, spiegabile con il comportamento fragile del materiale nei confronti degli stress e delle deformazioni tettoniche subite. Questi terreni generalmente hanno una media propensione al dissesto e risultano stabili anche in presenza di pendenze medie, in quanto non sono presenti strutture stratificate. Gli unici fattori di attenzione dal punto di vista geotecnico sono dati dall'intensa fratturazione e dai processi di alterazione superficiale.

- **Terreni lapidei mediamente fratturati**, con alterazione limitata alla sola parte corticale
Si tratta di terreni lapidei a struttura massiccia e caratterizzati da un grado di fratturazione inferiore rispetto al caso precedente, in quanto il materiale nella sua storia geologica non ha subito i medesimi stress e le medesime deformazioni tettoniche. Anche questi terreni hanno una bassa propensione al dissesto, pertanto possono dar luogo a versanti decisamente acclivi senza presentare processi macroscopici d'instabilità. Anche in questo caso i parametri geotecnici assunti sono ragionevolmente cautelativi, in relazione ai processi di alterazione che generalmente attaccano la roccia a partire dalla superficie, i cui effetti si riducono progressivamente con l'aumentare della profondità.

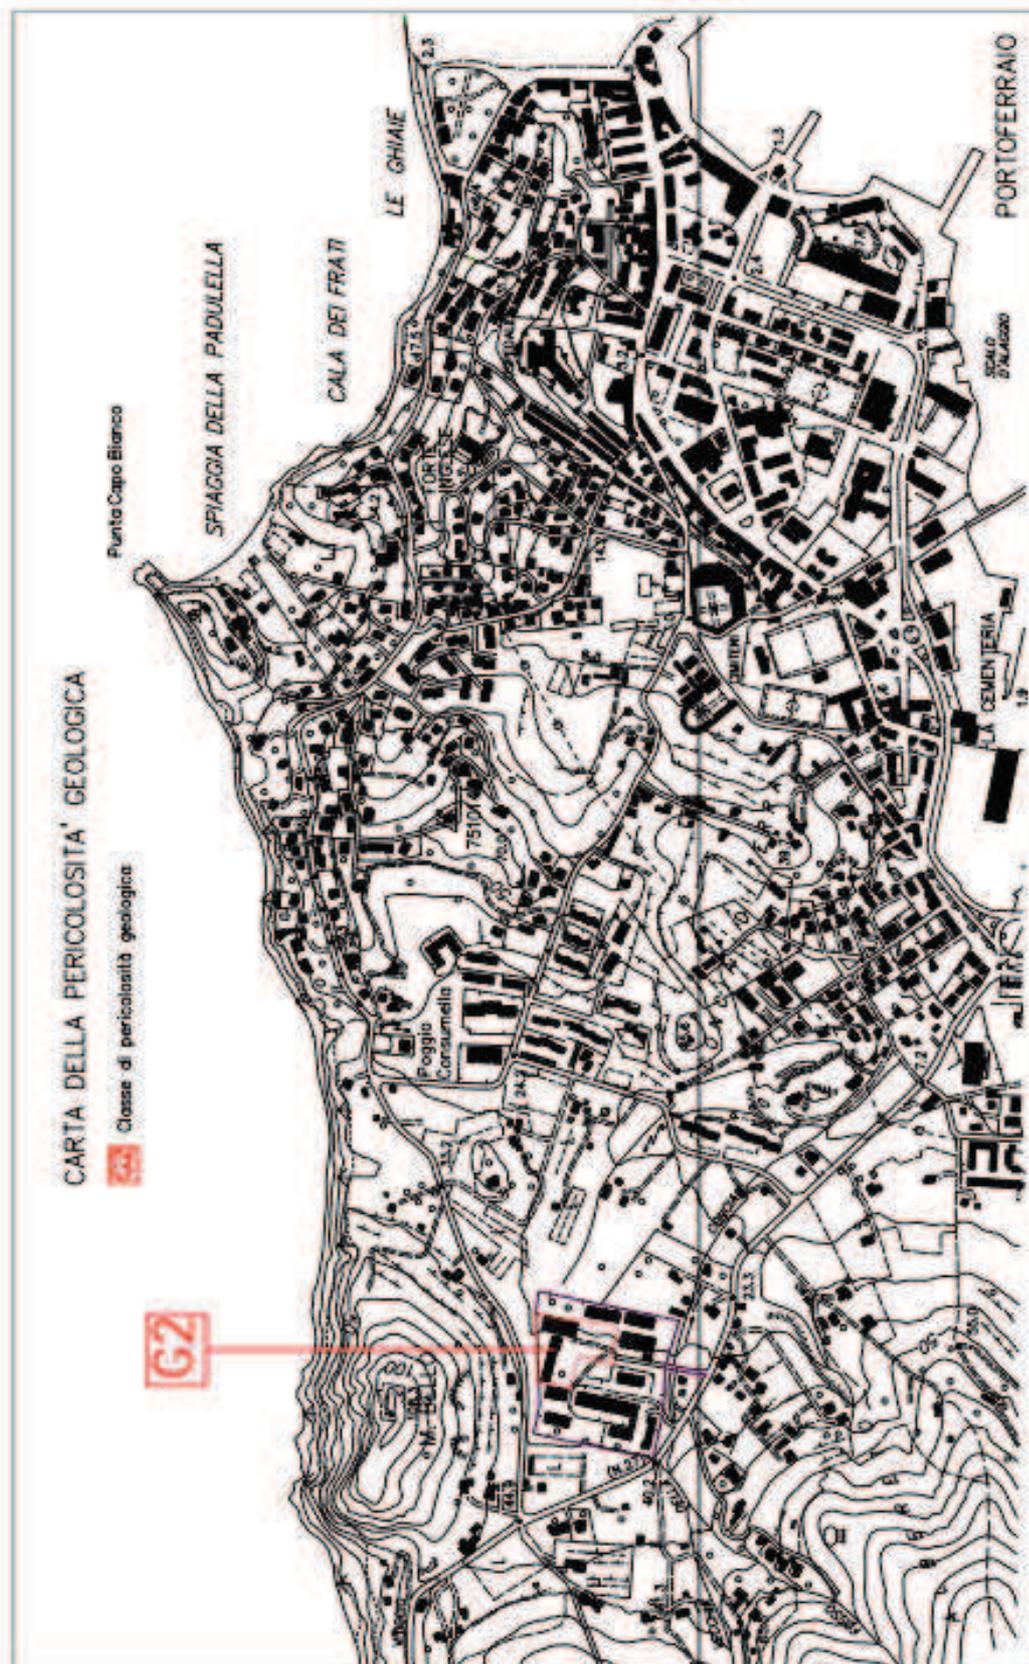
TAVOLA 4 Carta della pericolosità geologica scala 1:10.000

La Carta della Pericolosità Geologica (TAVOLA 3), attraverso la sintesi dei precedenti temi trattati, indica le problematiche di dissesto riconducibili a fattori geologici e geomorfologici; le classi di pericolosità riportate nel DPGR 5/R/2020 sono le seguenti:

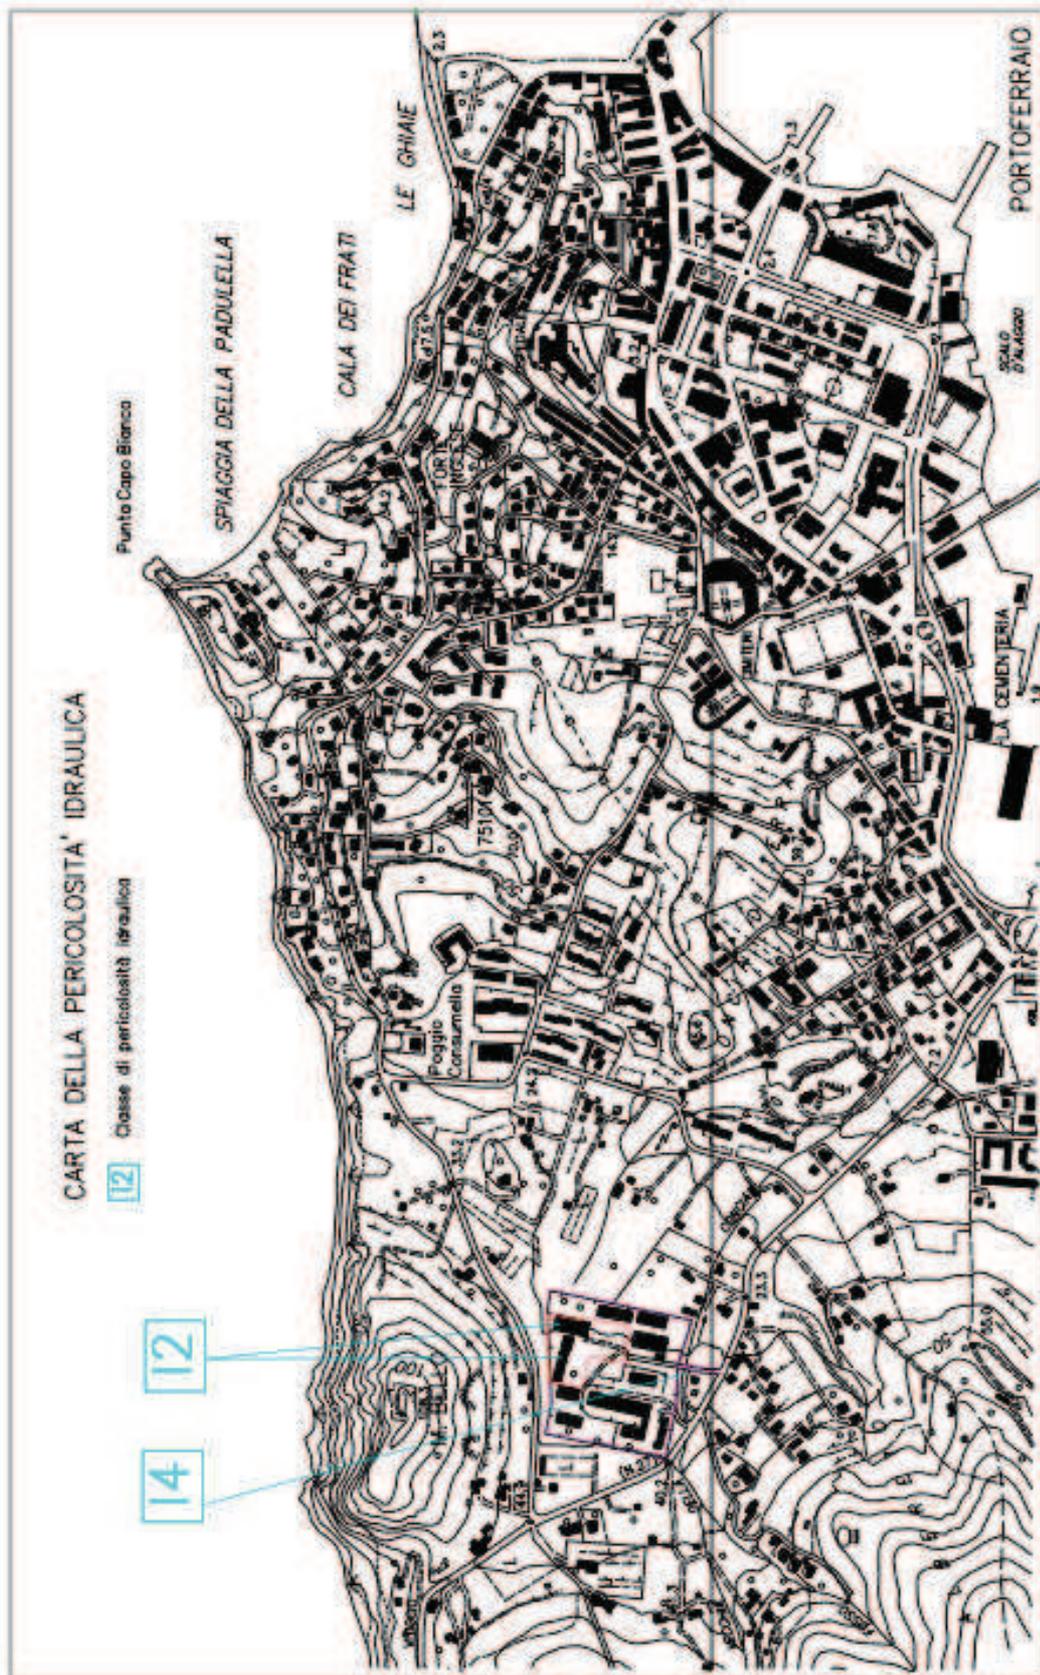
TAVOLA 5 carta della pericolosità idraulica scala 1:10.000

La Carta della Pericolosità Idraulica (TAVOLA 4), riporta la sintesi tra le tematiche emerse durante i sopralluoghi e la Direttiva Alluvioni, le 3 classi di pericolosità riportate nel DPGR 5/R/2020 sono le seguenti :

La cartografia allegata alla variante, di seguito riportata, ha mantenuto la stessa valutazione.
